# بررسی مکانیزم و علل تخریب محل نشتی خط لوله مدفون خروجی ایستگاه تقلیل فشار گاز

۱. واحد بازرسی فنی، شرکت گاز استان اصفهان، اصفهان، ایران

## Investigation of the Mechanism and Causes of the Destruction of the Leakage Damage of the Underground Pipeline Outlet of the Gas Pressure Reduction Station

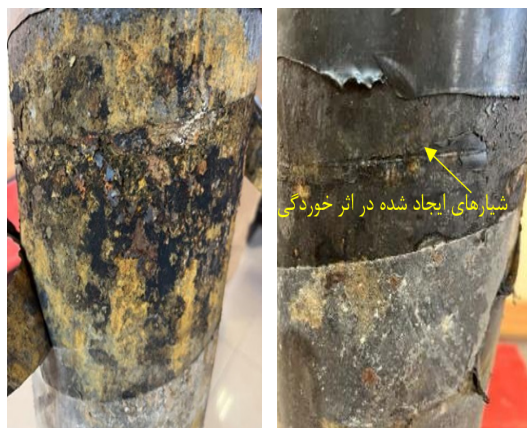
(۴) مطابق (شکل ۵) آثار خوردگی موضعی زیر پوشش به همراه تجمع محصولات خوردگی مشاهده گردید به نحوی که در محل قرار گرفتن لوله نوارها، شیارهایی روی سطح خارجی لوله به دلیل خوردگی ایجاد شده است. هم‌چنین در بسیاری از نواحی لوله، خوردگی باعث جدا شدن پوشش از سطح لوله گردیده است.

شکل ۵: تصاویر لوله خورده شده و محصولات خوردگی زیر پوشش

(۲) عدم پوشش کاری صحیح و رعایت نکردن دستورالعمل اعمال پوشش نوار سرد و نفوذ رطوبت به زیر پوشش و مهیا شدن شرایط خوردگی سطح خارجی لوله

(۳) عدم تمیزکاری و آماده‌سازی سطح قبل از پوشش کاری باعث عدم پیوستگی پوشش و جلوگیری از چسبیدن نوار به روی لوله شده است.

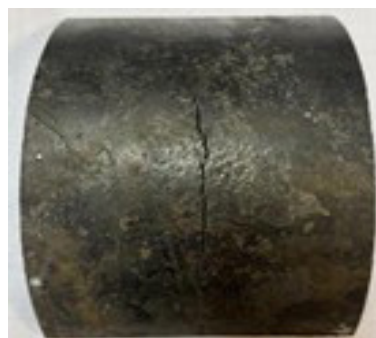
(۱) وجود نشستی به دلیل وجود ترک‌های عرضی ایجاد شده روی بدنه لوله بوده است.

شکل ۴: نمونه تمیزکاری شده از محصولات خوردگی جهت انجام آزمایشات و نمایش ترک اصلی منجر به نشستی

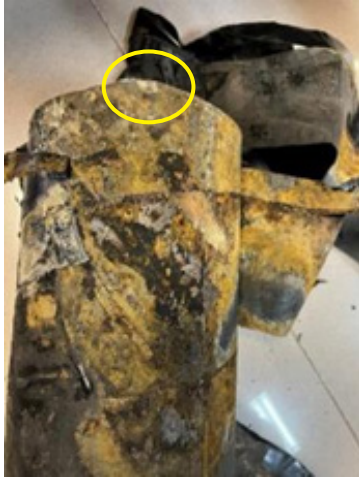
شکل ۸: ناحیه تغییر فرم یافته انتهای محل برش

(۸) مطابق (شکل ۸) در مقطع برش لوله (در لوله مورد بررسی) مشخص است که ناحیه انتهایی برش با تغییر فرم پلاستیک همراه بوده و این گواهی بر تحت تنش بودن لوله می باشد.

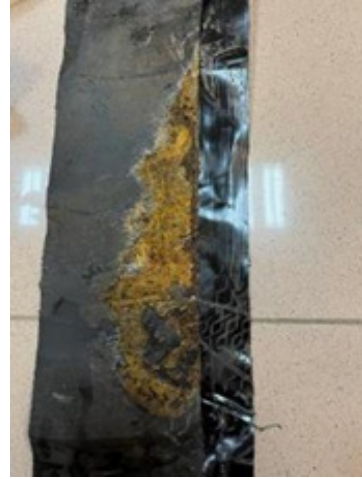
(۵) هم‌پوشانی نوارهای پوشش اجرا شده روی خط لوله در حدود ۲۵ درصد بوده است.

شکل ۶: هم پوشانی نوار پوشش اجرا شده

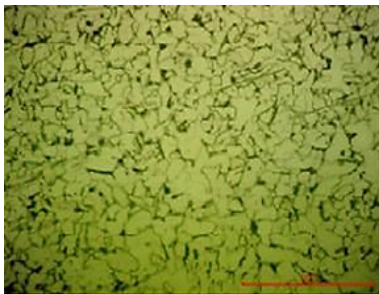
(۵) در اطراف محل ترک، میکرو ترک های زیادی وجود دارد که هنوز به مرحله رشد نرسیده اند.

شکل ۹: اطراف محل ترک در بزرگنمایی ۵۰۰ و میکرو ترک های موجود در ساختار

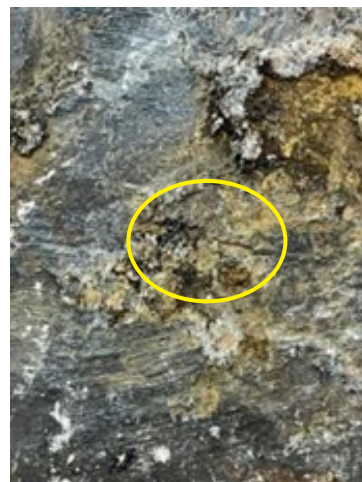
(۶) مطابق (شکل ۷) ترک های دیگری نیز در اطراف محل نشتی مشاهده گردید که هنوز منجر به نشتی نشده بود.

(۷) بررسی وضعیت ظاهری لوله بریده شده نشان می دهد که این قسمت از لوله خم غیر اصولی دارد و تحت تنش جوشکاری شده است. محل اصلی ترک ها نیز در مرکز خم لوله قابل مشاهده می باشد.

شکل ۷: ترک های مشاهده شده روی سطح لوله

(۱) لوله تحت تنش و به‌صورت ناصحیح قبل از جوشکاری، فیت آپ شده و یک خم حدود ۱۰ میلی‌متری در لوله ایجاد کرده است که از محل ایجاد خم در حضور محیط خورنده، میکرو ترک‌ها فعال گردیده و با پیشروی مطابق مکانیزم‌های فوق‌الذکر منجر به نشستی شده است.

با توجه به وجود محیط خورنده و تنش اعمالی ناشی از خم شدن در لوله، شرایط جهت ایجاد خوردگی SCC مهیا بوده و با جوانه‌زنی و رشد ترک، نشستی در لوله ایجاد شده که می‌توانست در آینده منجر به شکست و گسیختگی لوله شود. لذا با فیت آپ مناسب مطابق استاندارد ASME B31.8 [۲۰] و جلوگیری از تمرکز تنش در لوله و استفاده از پوشش‌های مقاوم به رطوبت مانند پلی‌اتیلن سه لایه می‌توان عامل تنش و خوردگی را حذف نمود و از خوردگی توأم با تنش جلوگیری کرد. از آنجا که فرایند

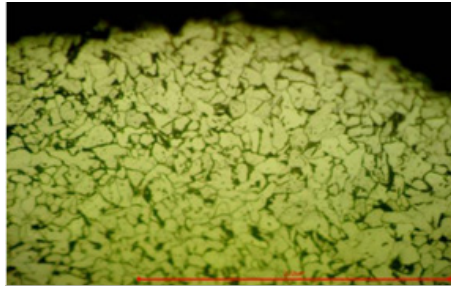
شکل ۱۱: نتایج متالوگرافی نمونه معیوب (ترک شماره دو)
