# بررسی مکانیزم و علل تخریب محل نشتی خط لوله مدفون خروجی ایستگاه تقلیل فشار گاز

۱. واحد بازرسی فنی، شرکت گاز استان اصفهان، اصفهان، ایران

## Investigation of the Mechanism and Causes of the Destruction of the Leakage Damage of the Underground Pipeline Outlet of the Gas Pressure Reduction Station

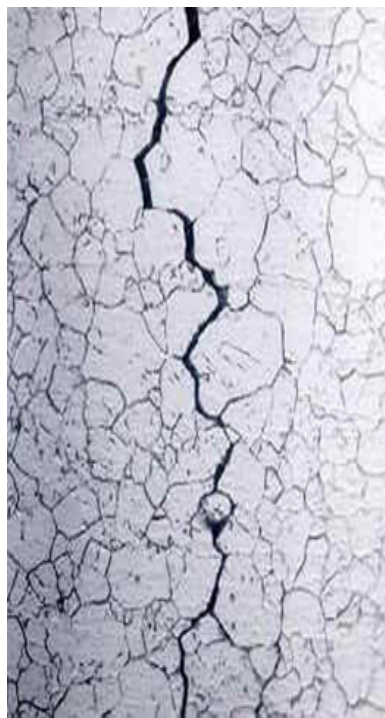
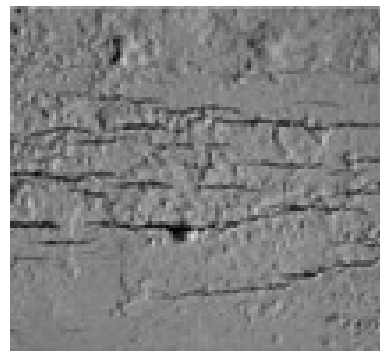
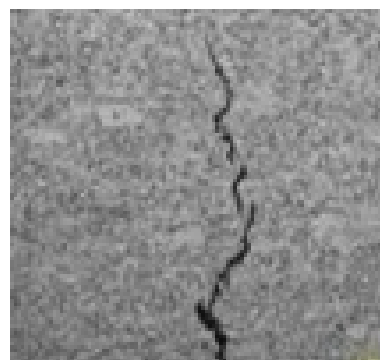
حد تنش مجاز برای مصونیت از نظر SCC بستگی به درجه حرارت، ترکیب شیمیایی فلز و ترکیب شیمیایی محیط دارد. به‌طور کلی حد تنش مجاز ۱۰ تا ۷۰ درصد تنش تسلیم می‌باشد که در لوله مورد نظر به دلیل تغییر

شکل ۱۲- ترک‌های SCC [۱۸]

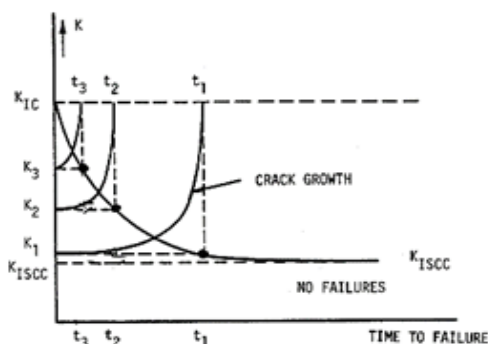
شکل ۱۳: تمرکز تنش و رشد ترک تا مرحله گسیختگی
